Gleismonitoring überwacht Damm-Ertüchtigung

Permanente messtechnische Überwachung ermöglicht Sanierungsarbeiten bei laufendem Betrieb.

Ditte Becker
Anette Rietdorf
Jürgen Ruffer
Sigrid Stavesand
Kai Tamms
Frank Wielitzek

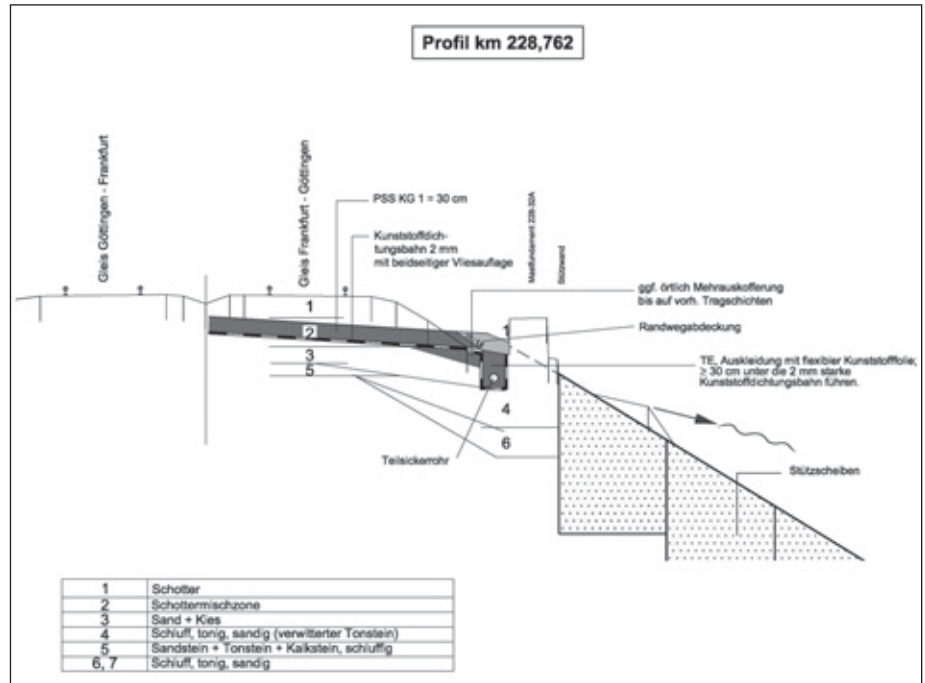
Abb. 6: Ertüchtigung des Gleises durch Einbau einer PSS und einer TE

Nach Herstellung der Stützscheiben wurde im September/Oktober 2010 als letzter Schritt der Ertüchtigungsmaßnahme im Senkungsbereich eine Planumsschutzschicht (PSS) als Tragschicht eingebracht

(Abb. 6). Im Fokus stand dabei die Entwässerungssituation. Es war sicher zu stellen, dass die witterungsempfindlichen Dammmaterialien künftig keinen Wasserzutritten mehr ausgesetzt wurden. Gemäß Ril 836 wurde unter Anwendung des Moduls 836.0509 unterhalb der PSS eine 2 mm dicke, beidseitig strukturierte Kunststoffdichtungsbahn bis in die neu geschaffene Tiefenentwässerung verlegt. Der Graben der Tiefenentwässerung wurde mit einer flexiblen Kunststoffolie ausgekleidet und mit einem Teilsickerrohr versehen. Das in der Tiefenentwässerung gefasste Wasser wird bis hinunter an den Böschungsfuß geführt.
