Gleismonitoring überwacht Damm-Ertüchtigung

Permanente messtechnische Überwachung ermöglicht Sanierungsarbeiten bei laufendem Betrieb.

Ditte Becker
Anette Rietdorf
Jürgen Ruffer
Sigrid Stavesand
Kai Tamms
Frank Wielitzek

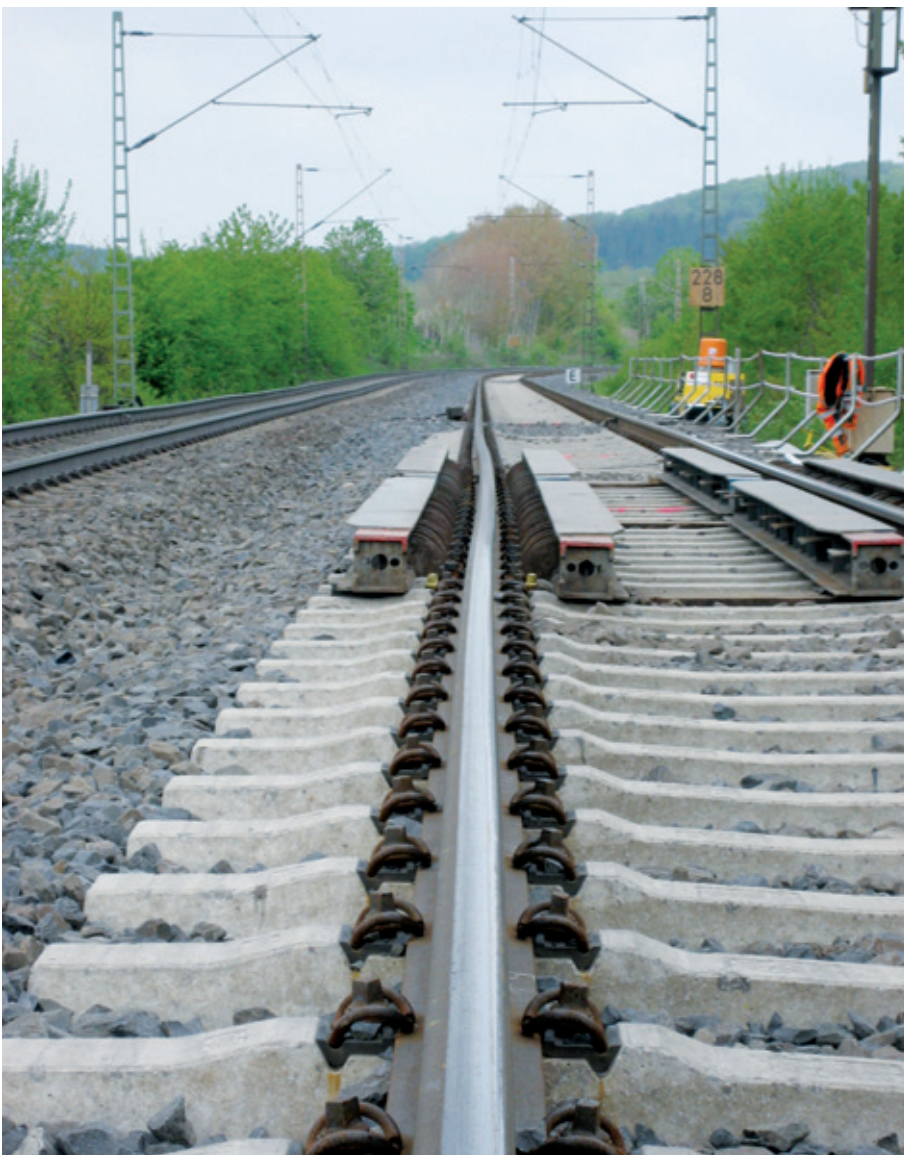
berg – Friedland so stark auf, dass es im Unterbau der Gleisanlage in km 228,76 zu starken Verformungen kam. In Folge dessen hatten sich die Gleise in Fahrtrichtung Friedland um einige Zentimeter verschoben (Abb. 1). Aus Sicherheitsgründen wurde das Teilstück für den Güterverkehr gesperrt. Trotz mehrfacher Stopfgänge traten weiterhin Gleislageveränderungen auf. Um die Ursache zu identifizieren, beauftragte die DB Netz AG die Inge-

Abb. 1: Verformte Schienen

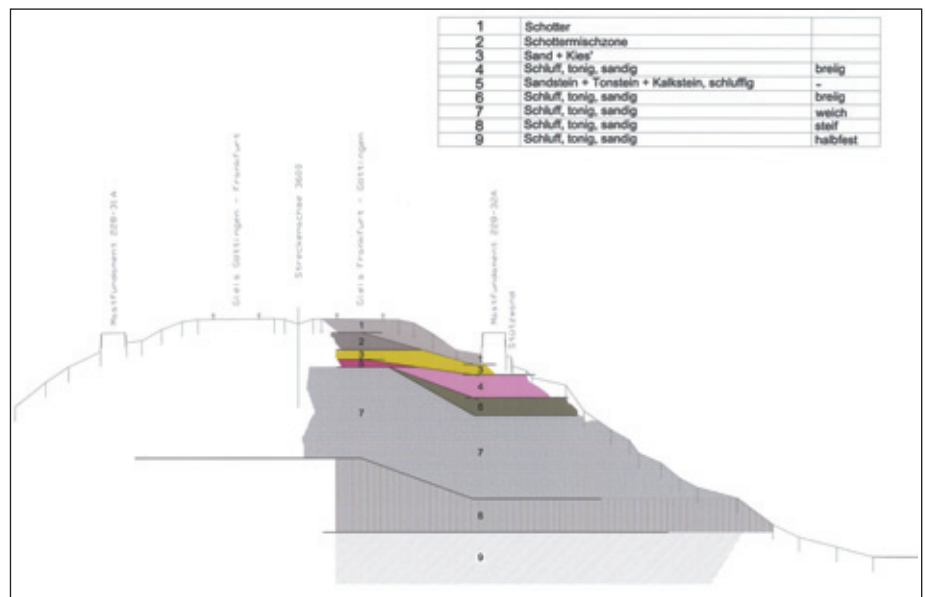
Es wurden Kleinbohrungen und Schürfe zur Erkundung durchgeführt (Abb. 2). Für verschiedene Belastungsfälle wurden die Sicherheiten gegen Böschungsbruch gemäß DIN 4084 ermittelt. Dabei wurden den angetroffenen Bodenschichten auf Erfahrungswerten und Laboruntersuchungen fußende Bodenkennwerte zugeordnet. Es wurde festgestellt, dass es durch Wassereinfluss und Strömungsdruck innerhalb der Böschung zu Instabilitäten gekommen ist. Die Konsistenz der bindigen Böden hatte über die Jahre abgenommen. Der Unterbau wies an einigen Stellen eine breite Konsistenz auf,

die als Ursache für die Rutschung anzusetzen ist.

Die Bettung, erst 2009 eingebracht, bestand bis 0,60 m unter Schienenoberkante (SO) aus sauberem Schotter. Es folgte die sogenannte Schottermischzone bis 1,1 m unter SO. Die Schottermischzone wies erhebliche Feinanteile auf und war nach unten hin stark verschlammmt. Unter der Schottermischzone fand sich eine 0,2 m starke Schicht aus Kiesen und Sanden. Darunter war eine Art Packlage eingebaut worden, die aus gebrochenem Sandstein, Tonstein und Kalkstein bestand. Es folgte die bindige Dammschüttung aus tonigen, sandigen Schluffen.

Abb. 2: Dammaufbau etwa in km 228,760

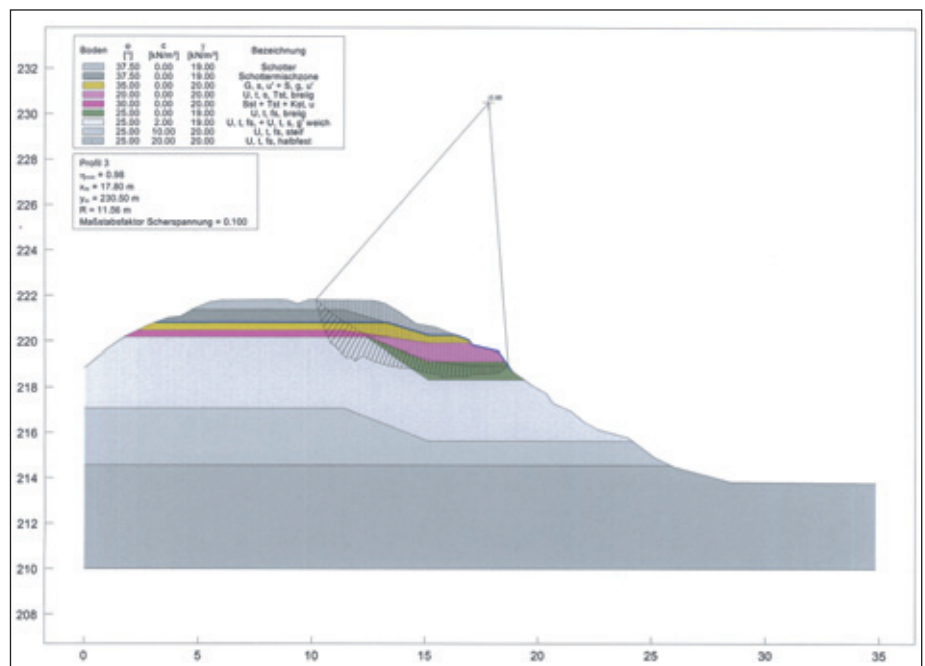
verwitterten Tonsteinlage und der Packlage staute (Abb. 3). Hier lieferte der Gleitkreis nur noch eine rechnerische Sicherheit von 0,98, gleichbedeutend mit dem Eintreten des Bruchzustandes. Bei Berücksichtigung der Lasten aus dem Zugverkehr verringerte sich die Sicherheit rechnerisch nochmals auf 0,96.

Abb. 3: Standsicherheitsuntersuchung mit maßgeblichen Gleitflächen-Fall 2

aus so genannten Mikropfählen zu installieren. Die Pfähle wurden von der Sidla & Schönberger Spezialtiefbau GmbH in zwei Reihen senkrecht bzw. unter 10° gesetzt und zwischen dem Schotterfuß und dem Kabelkanal angeordnet. Die Pfähle wurden 6,0 m tief unter Randwegniveau auf einer Länge von etwa 40,0 m eingebracht.

Die Pfähle schnitten potenzielle Gleitflächen und bewirkten hier eine Art Verdübelung. Rechnerisch ergab sich mit ungünstigem Wasseransatz und mit Verkehrslast eine Sicherheit von 1,16. Durch die Verdübelung waren also gewisse Sicherheitsreserven geschaffen worden.

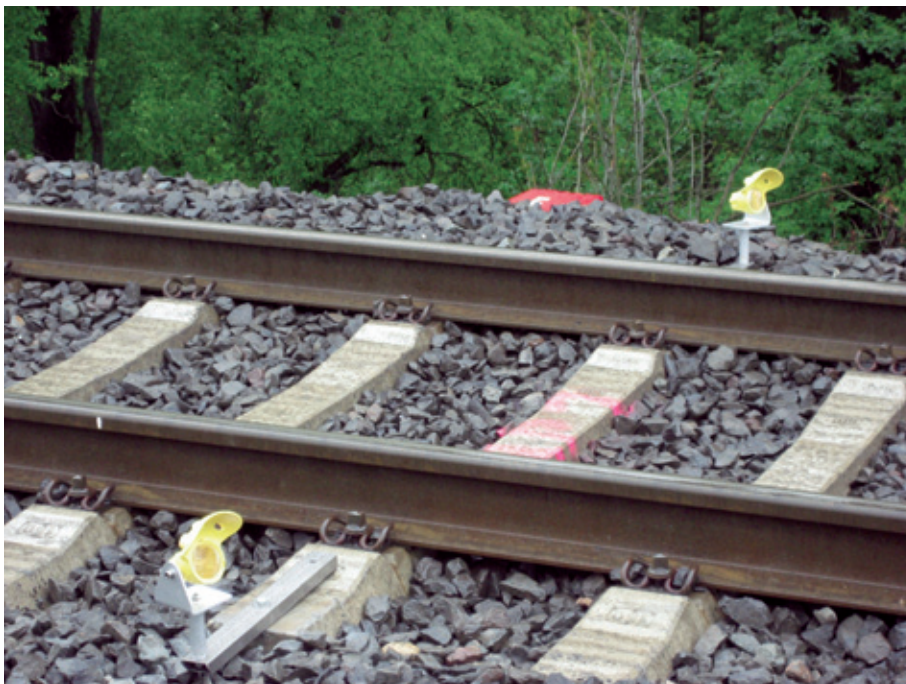
Abb. 4: Überwachungs-Prismen an den Gleisschwellen

Auf dem gut 100 m langen Gefahrenstreifen wurden zwölf Monitoring-Spiegelprismen mit speziell angefertigten Halterungen an den Gleisschwellen so positioniert, dass eine Zugdurchfahrt ungehindert erfolgen konnte (Abb. 4). Jenseits der Gleise und ebenfalls im Hauptbewegungsgebiet wurde ein 13. Prisma an dem oben erwähnten Fahrleitungsmast installiert, um auch hier eine kritische Bewegung permanent beobachten zu können.

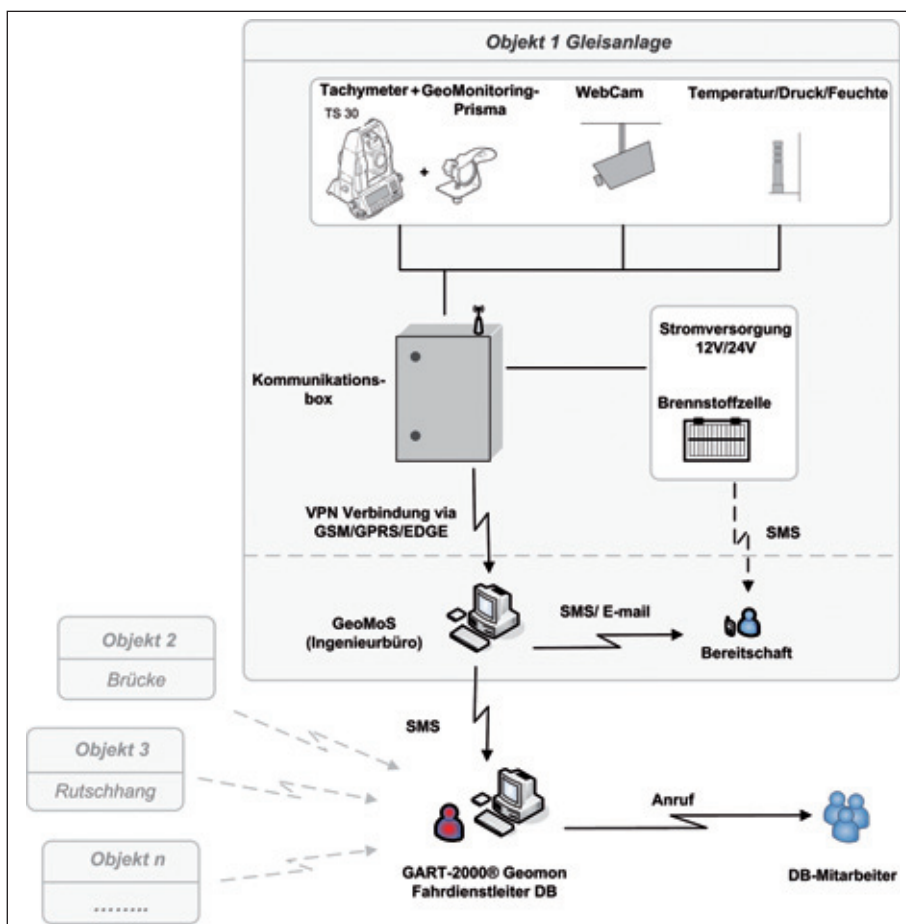
Abb. 5: Übersicht des GeoMonitoring-Systems

Die Sensoren wurden über das Internet per Mobilfunk mit einem Rechner im Ingenieurbüro Drecoll verbunden. Jeder Sensor erhielt eine eigene IP-Adresse, über die er in einem sicheren Netzwerk (Open VPN) ansprechbar war (Abb. 5). Als Steuerungssoftware wurde GeoMoS von Leica Geosystems installiert. In GeoMoS können unterschiedlichste geodätische, meteorologische und geotechnische Sensoren gesteuert, deren Daten ausgewertet und verwaltet werden. Die Messintervalle sind frei wählbar, die Messungen automatisiert. Die Daten werden dann in einer Datenbank verwaltet und gespeichert. Die Projektverantwortlichen hatten das Messintervall für die Objektpunkte auf einmal je Viertelstunde festgelegt. Die sechs Referenzpunkte wurden jede Stunde einmal angemessen. Pro Tag ergaben sich somit 1392 tachymetrische Messungen.

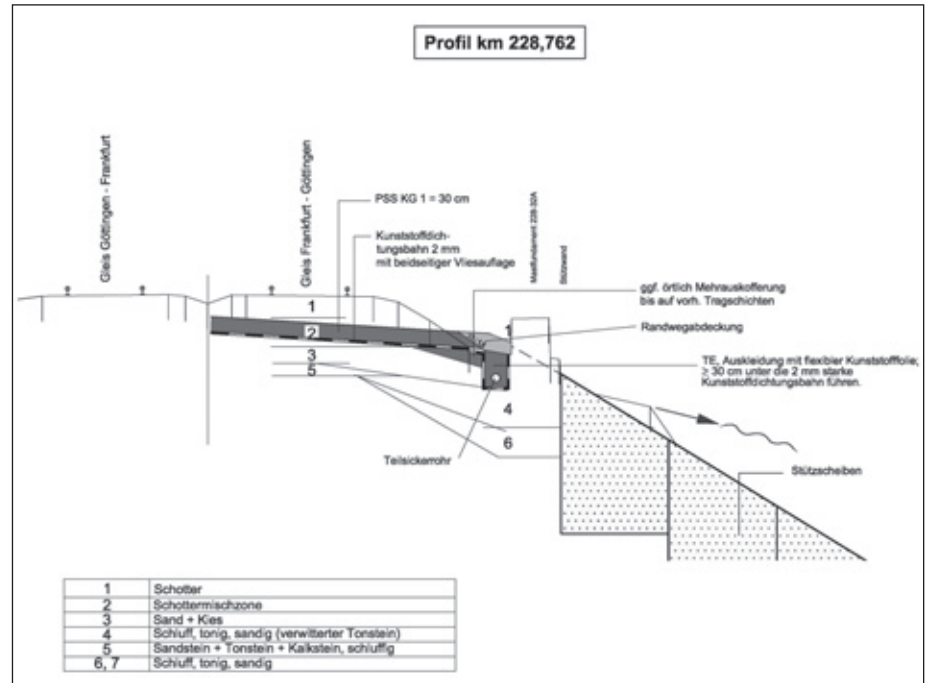
Abb. 6: Ertüchtigung des Gleises durch Einbau einer PSS und einer TE

Nach Herstellung der Stützscheiben wurde im September/Oktober 2010 als letzter Schritt der Ertüchtigungsmaßnahme im Senkungsbereich eine Planumsschutzschicht (PSS) als Tragschicht eingebracht

(Abb. 6). Im Fokus stand dabei die Entwässerungssituation. Es war sicher zu stellen, dass die witterungsempfindlichen Dammmaterialien künftig keinen Wasserzutritten mehr ausgesetzt wurden. Gemäß Ril 836 wurde unter Anwendung des Moduls 836.0509 unterhalb der PSS eine 2 mm dicke, beidseitig strukturierte Kunststoffdichtungsbahn bis in die neu geschaffene Tiefenentwässerung verlegt. Der Graben der Tiefenentwässerung wurde mit einer flexiblen Kunststoffolie ausgekleidet und mit einem Teilsickerrohr versehen. Das in der Tiefenentwässerung gefasste Wasser wird bis hinunter an den Böschungsfuß geführt.
