# Sicherheit ist messbar

## GeoMonitoring an einer Gleisanlage

### GeoMonitoring einer Gleisanlage

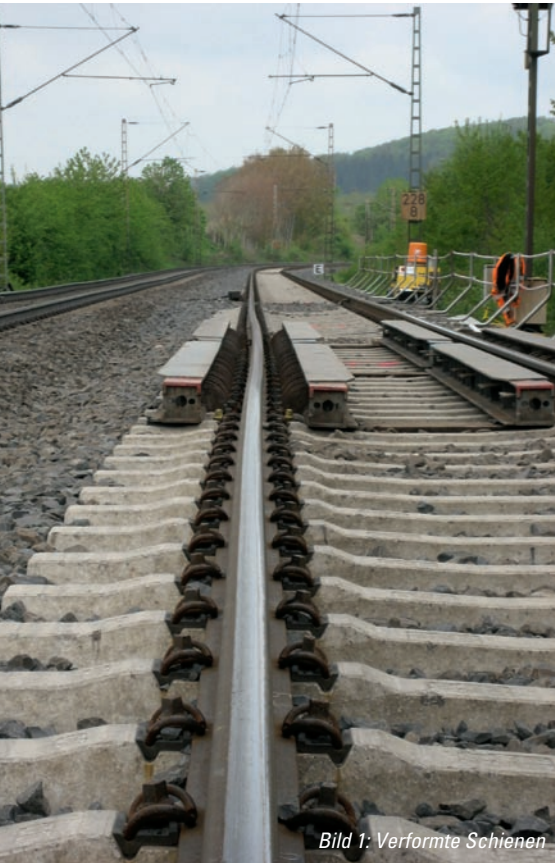
Bild 1: Verformte Schienen

In Hessen, nahe der Ländergrenze zu Niedersachsen und Thüringen, weichte Dauerregen im April 2010 einen Bahndamm so stark auf, dass der Unterbau der Gleisanlage in Bewegung geriet. Infolgedessen hatten sich die Schienen einer Fahrtrichtung um einige Zentimeter verzogen (Bild 1). Aus Sicherheitsgründen wurde das Teilstück für den Güterverkehr gesperrt. Eine Gleisstopfmachine hatte den Gleisabschnitt schon zweimal ausgebessert. Um den Damm erst einmal zu stabilisieren, hatte die Deutsche Bahn vom Randweg aus begonnen, im laufenden Betrieb Kleinbohrpfähle einzubringen. So konnten zumindest die Regionalbahnen mit deutlich verringerter Geschwindigkeit weiterhin den Bauabschnitt passieren.

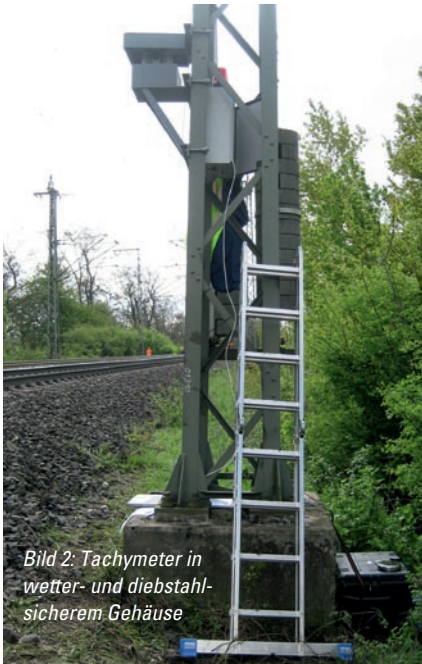
Als Hauptsensor wurde ein Leica-Geosystems-Präzisions-Tachymeter vom Typ TS30 eingesetzt. Dieser wurde an einem Mast außerhalb des Gefahrengebiets in einer wetter- und diebstahlsicheren Umhausung in 3 m Höhe installiert (Bild 2). Ebenfalls an standsicheren Masten wurden in unterschiedlichen Entfernungen sechs Referenzpunkte mit Prismen ausgestattet, die der stündlichen Kontrolle der Tachymeterposition dienten.

Bild 2: Tachymeter in wetter- und diebstahlsicherem Gehäuse

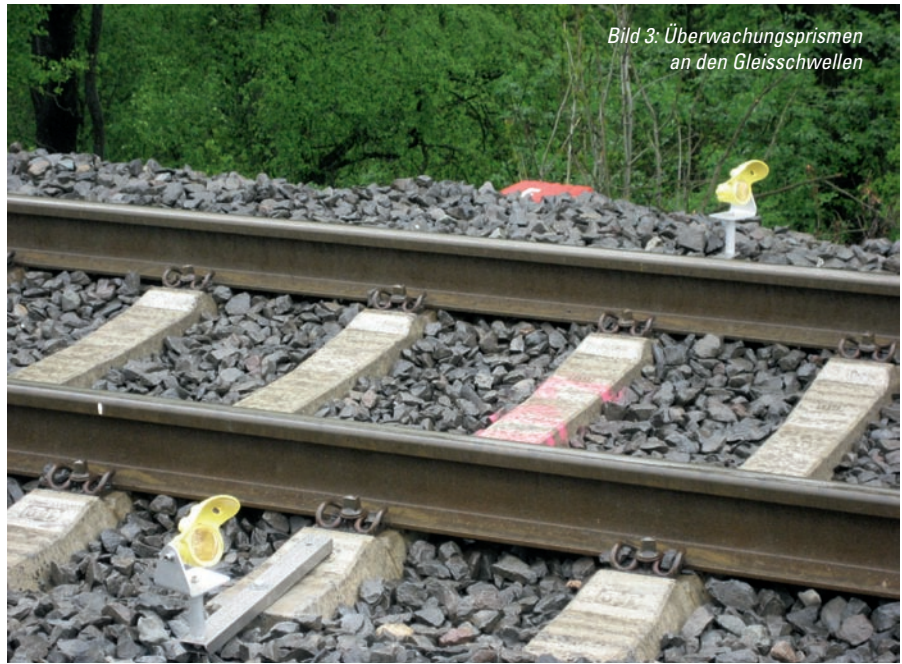
Bild 3: Überwachungsprismen an den Gleisschwellen

Auf dem gut 100 m langen Gefahrenstreifen wurden zwölf Monitoringspiegelprismen mit speziell angefertigten Halterungen an den Schwellen so positioniert, dass eine Zugdurchfahrt ungehindert erfolgen konnte (Bild 3). Jenseits der Gleise und ebenfalls im Hauptbewegungsgebiet wurde ein dreizehntes Prisma an dem oben erwähnten Fahrleitungsmast installiert, um auch hier eine kritische Bewegung permanent beobachten zu können (Bild 4).

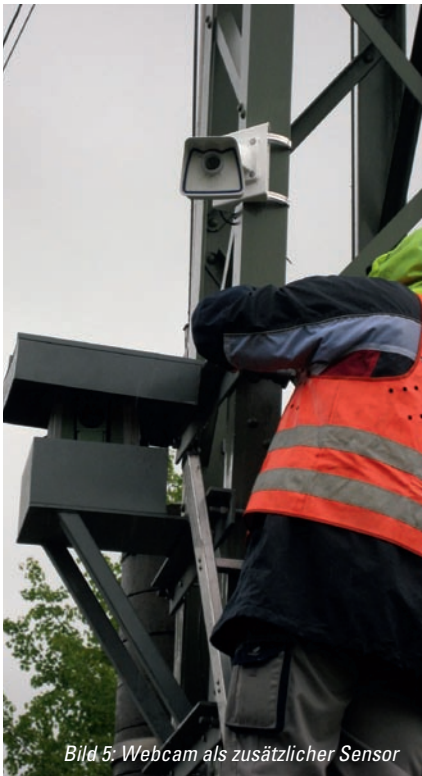
wurde eine Outdoor-Webcam diebstahlsicher über dem Tachymeter am Mast befestigt (Bild 5).

Bild 5: Webcam als zusätzlicher Sensor

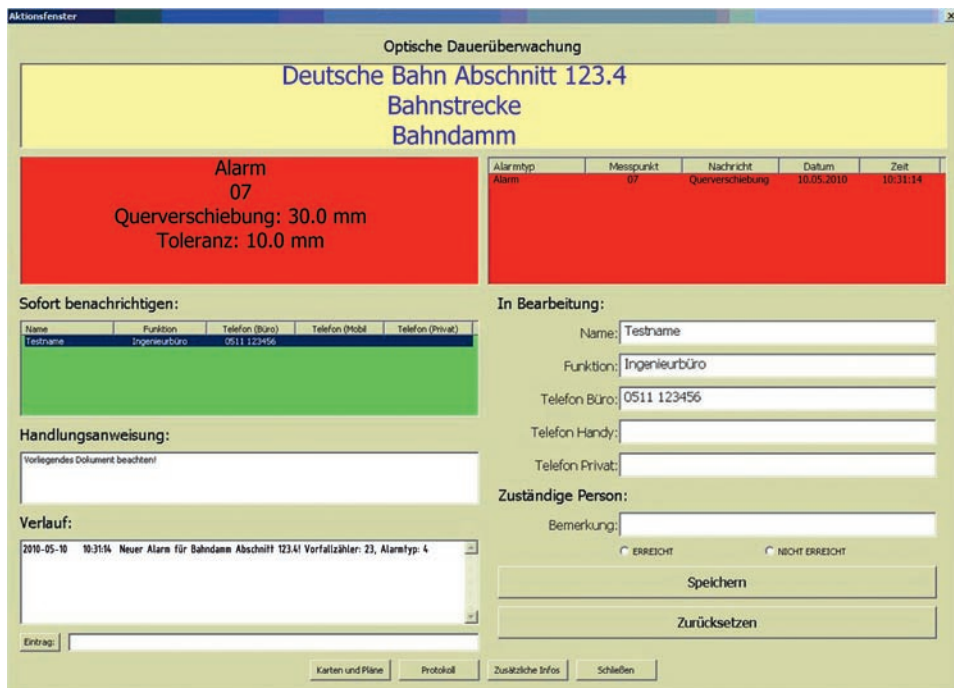
Um eine zeitliche Verzögerung im Falle einer Streckensperrung zu vermeiden, wurde im zuständigen Stellwerk ein PC mit der von ALLSAT entwickelten Software GART-2000 Geomon für die Überwachung und Meldungen installiert. Die mit den definierten Grenzwerten korrespondierende Bildschirmsoftware (Bild 7) arbeitet mit einer Ampelsymbolik und steuert zusätzlich ein Audiowarnsignal an.

Bild 7: GART-2000 Geomon

Grün signalisiert „alles im grünen Bereich“, Gelb ist die erhöhte Warnstufe, und bei Rot hätte die Strecke sofort für den Verkehr gesperrt werden müssen. Die notwendigen Handlungsanweisungen werden in der Software als PDF-Dokument hinterlegt. Gerade fachfremdes Personal kann so schnell entsprechend den Vorschriften reagieren.

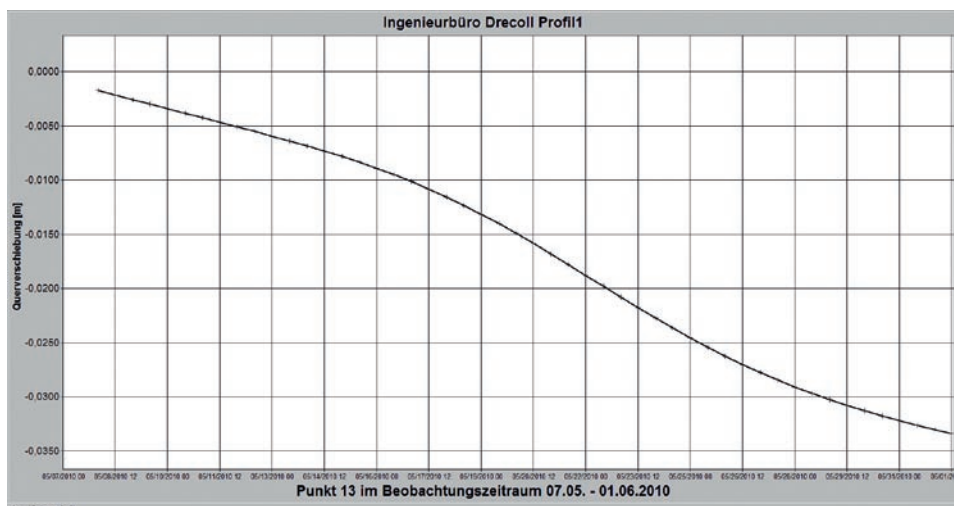
Bild 8: Querverschiebung am Punkt 13 (Fahrleitungsmast)

Im laufenden Projekt gab es ca. 200 Limit-1-Überschreitungen (10 mm). Die Grenzwerte wurden dabei im Projektverlauf mehrfach seitens des Auftraggebers angepasst. Die Limitgrenze 2 (20 mm) wurde insgesamt achtmal überschritten. Diese Überschreitungen traten alle innerhalb einer Stunde bei Punkt 13 (Fahrleitungsmast) auf (Bild 8). Daraufhin wurde diese Limitgrenze angepasst. Außerdem leitete die Deutsche Bahn am Mast umgehend Sicherungsmaß-

nahmen ein. Trotzdem setzte sich der Bewegungsverlauf am Mast weiter fort, so dass die Limitgrenze 3 (30 mm) erreicht wurde.

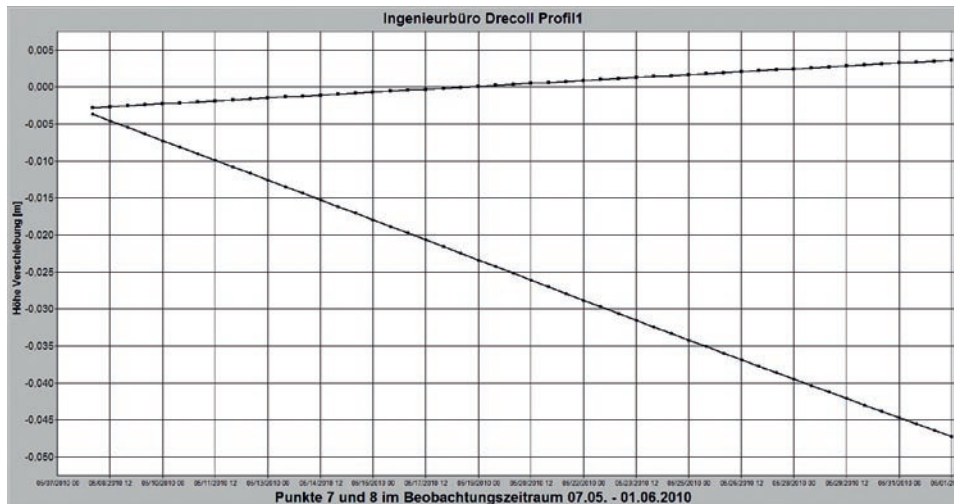
Bild 9: Höhenverschiebung der Gleispunkte 7 (unten) und 8 (oben) beim Fahrleitungsmast

In Bild 9 sind die Höhenverschiebungen der Schienen am Fahrleitungsmast (Punkt 13) dargestellt. Deutlich zu sehen ist das Absenken der böschungsnahen Schiene, während sich die andere an der gleichen Schwelle angebrachte Schiene hebt.

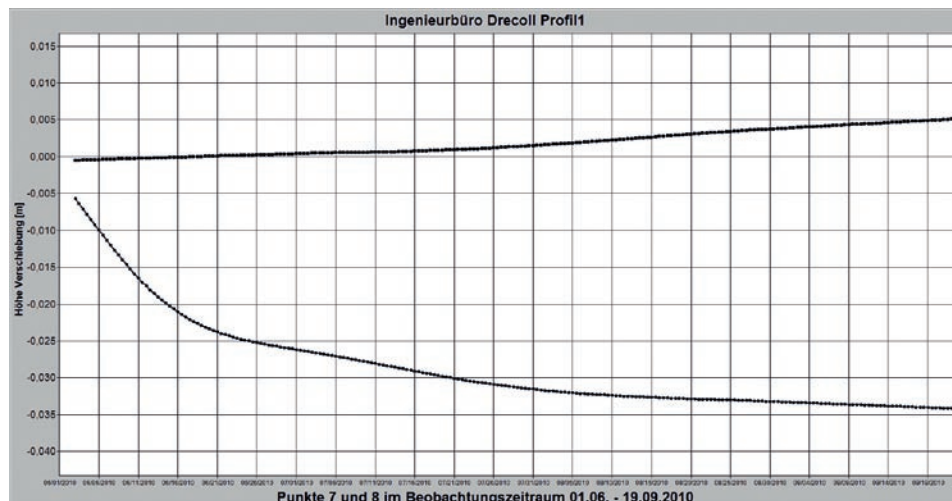
Anfang Juni waren die Sicherungsmaßnahmen am Bahndamm abgeschlossen. Die Bewegungen am Bahndamm (Bilder 10, 11) setzten sich trotzdem weiter fort, bis sie schließlich Mitte August vollständig zum Stillstand kamen.

Bild 10: Höhenverschiebung der Gleispunkte 7 (unten) und 8 (oben) beim Fahrleitungsmast nach Beendigung der Sicherungsmaßnahmen
