Geomonitoring an einem Steilküstenabbruch auf Rügen

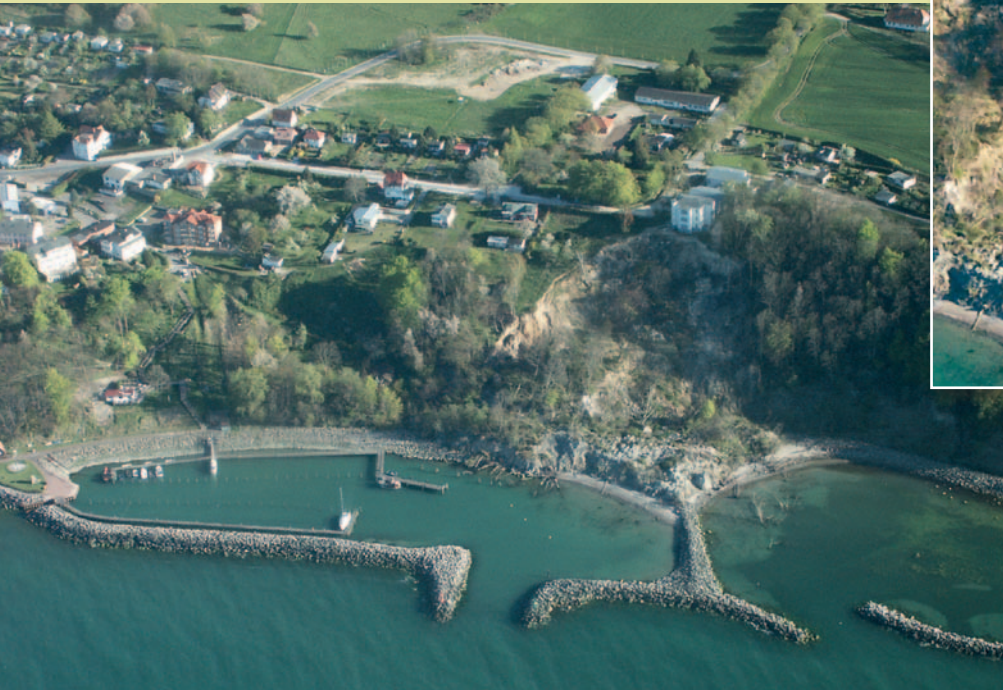
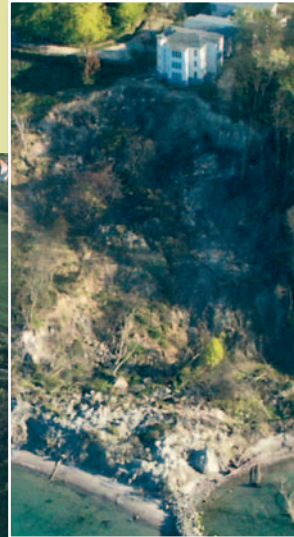
Bild 1: Hangrutschung in Lohme auf Rügen (s. Detailaufnahme)

Doch an den Rügener Steilküsten kommt es immer wieder zu Hangrutschungen und Abbrüchen in den Kreidefelsen. Zum außergewöhnlichen Naturraum der Ostseeinsel gehören auch solche Erosionsereignisse. In Lohme (Bild 1), einem ehemaligen Fischerdorf, kam es 2005 zu einer folgenschweren Hangrutschung, bei der ca. 100.000 m³ Gestein und Sediment von dem 45 m hohen Kliffbereich talwärts abglitten und Teile des Hafens verschütteten. Das oberhalb der Rutschung gerade aufwendig sanierte Gebäude der Diakonie sowie mehrere Wohnhäuser mussten aus Sicherheitsgründen gesperrt werden.

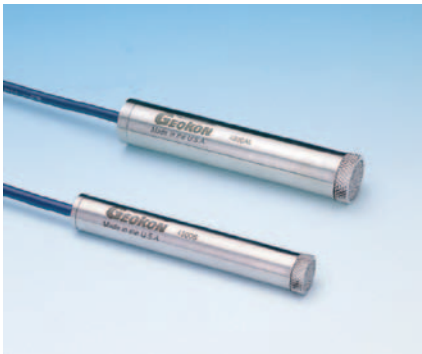
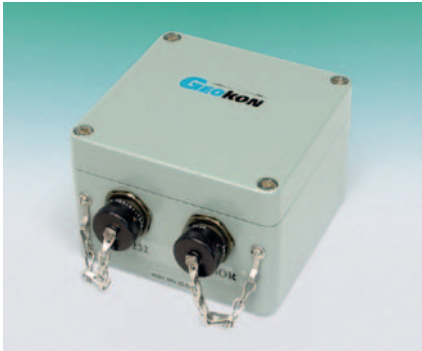
Bilder 4a und 4b: Piezometer zur Grundwasserstandsmessung und Datenlogger

Niederschlagsereignisse im Einzugsgebiet verändern die Grundwasserstände im gefährdeten Hangbereich. Sieben bereits im Hang angeordnete Grundwassermessstellen, deren jahreszeitliche Grundwasserstandsänderungen zuvor per Kabellichtlot ermittelt worden waren, wurden zur automatischen Messung des Wasserspiegels mit Druckaufnehmern (Piezometern) vom Typ Geokon 4500AL und batteriebetriebenen Einkanaldatenloggern vom Typ Geokon LC-2 ausgerüstet (Bild 4).

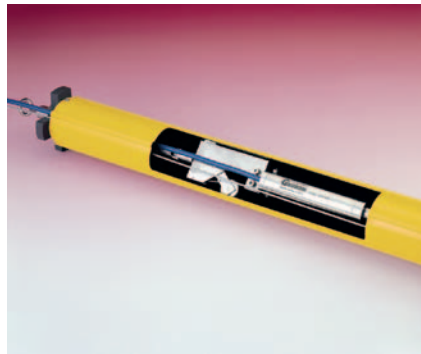
Bild 5: Inklinometer

Die Inklinometerbohrung wurde mit einem Neigungsmessrohr Geokon 6400 mit 85 mm Nenndurchmesser ausgestattet und dann schrittweise mit den Kettengliedern des monoaxialen Inklinometers Geokon 6300 bestückt (Bild 5).

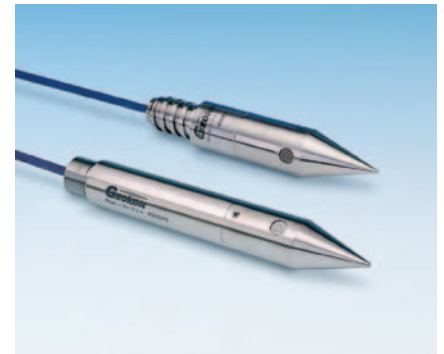
Bild 6: Piezometer zur Porenwasserdruckmessung

beeinträchtigen, wurde eine Piezometerausführung gewählt, die mit dem Drucksondiergestänge von der Oberfläche aus eingedrückt werden konnte (Bild 6). Bei einer weniger kritischen Stabilitätssituation wäre die Verwendung der MultiLevel-Piezometer Geokon 4500MLP bevorzugt worden, welche die Einrichtung von mehreren Messstellen in einer einzigen Bohrung erlauben.

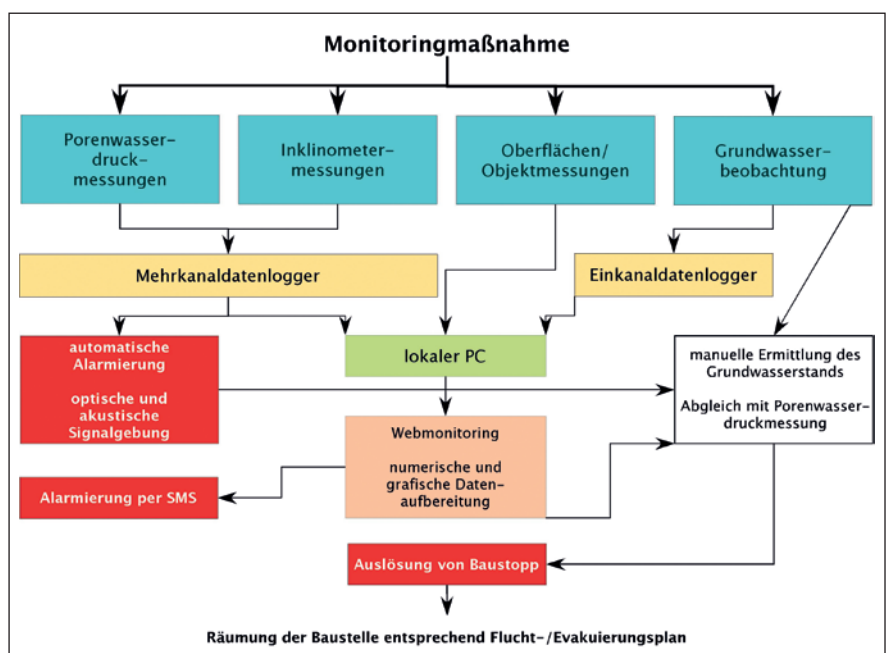
Bild 7: Flussdiagramm

schiedene Grenzwerte für die Auslösung von Alarm und damit verknüpfte Bedingungen eingegeben. Die Abläufe sind aus dem Flussdiagramm im Bild 7 nachvollziehbar.

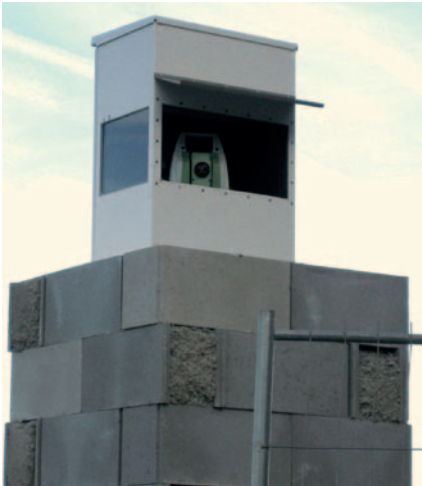
Bild 8: Tachymeterstandpunkt

Zentraler Teil des Systems war ein automatisches Präzisionstachymeter des Typs Leica TM30. Die Installation des Sensors erfolgte wetter- und diebstahlgeschützt auf einer 3m hohen, massiven Betonsäule im Hafengebiet (Bild 8). Von diesem Punkt wurden die im Hang installierten geodätischen Messpunkte automatisch einmal pro Stunde angefahren und registriert.

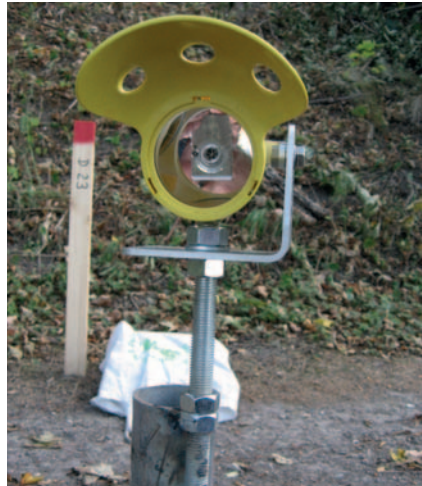
Bild 9: Monitoringprisma

Für das Oberflächenmonitoring dienten 14 Monitoringprismen im Untersuchungsbereich als Objektpunkte. Für die Gründung der Prismen wurden jeweils 2m lange Stahlrohre in den Untergrund gerammt, an deren Enden sich je eine M20-Gewindestange für die Montage der Prismen befand (Bild 9). Für die exakte Erfassung der Bewegung war eine direkte Sichtverbindung zwischen Tachymeter und Prisma zwingend notwendig. Dies erforderte stellenweise die Befreiung der Hangoberfläche von Bewuchs durch Sträucher und Bäume.

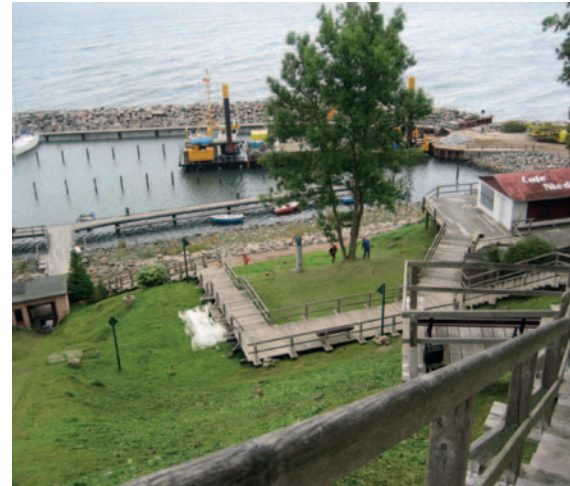
Bild 10: Blick von oben auf den Hang

Höhenmeter vom höher gelegenen Ort Lohme zum Yachthafen führte. Diese Treppe mit dem auf halber Höhe liegenden Café „Niedlich“ sowie eine Steinskulptur innerhalb des Gefahrengebiets wurden ebenfalls mit Prismen ausgestattet und überwacht (Bild 10).

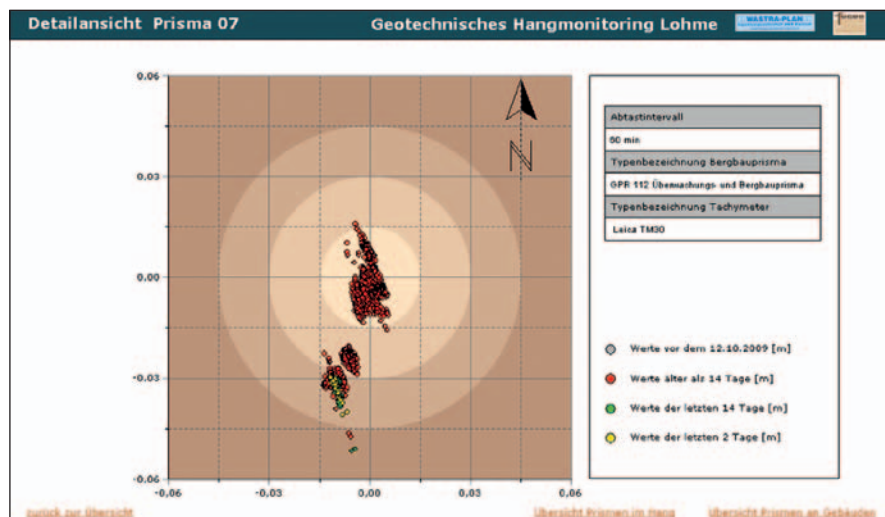
Bild 11: GeODin – Streuung der Messwerte an einem Beispielpunkt

systems entschied sich der Auftraggeber für die Software GeODin (Bild 11) der Fugro Consult GmbH. GeODin dient der Erfassung und Darstellung von geologischen, geotechnischen und umweltrelevanten Daten und kann in Echtzeit-Monitoring-Systeme integriert werden. Die Darstellung ist einfach und klar gegliedert, sodass Grenzwertüberschreitungen schnell und sicher erkannt werden können.

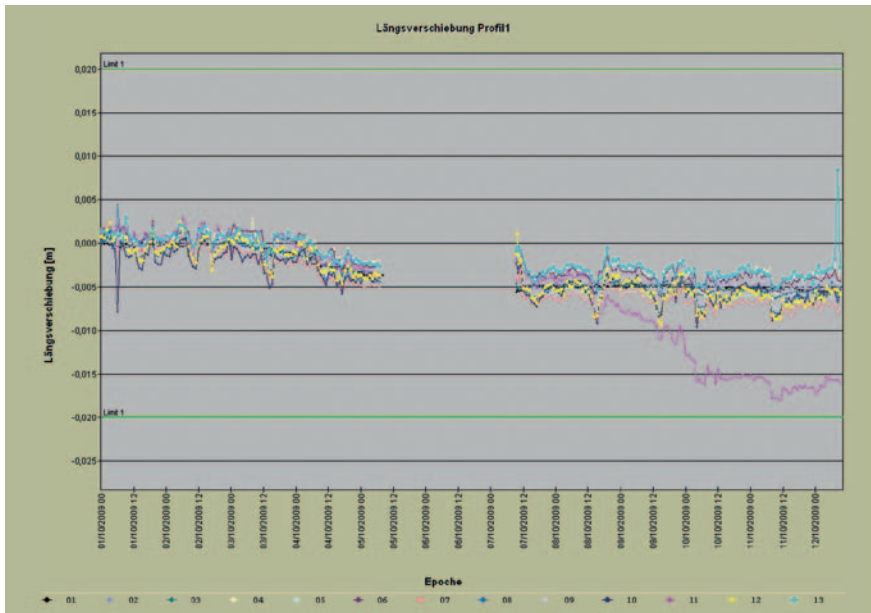
Bild 12: Längsverschiebung PKT11 (Graf in Farbe Pink)

monitorings auffallende Bewegungen von über 10 mm in Längsrichtung gegenüber benachbarten Messpunkten (Bild 12). Daraufhin wurden die Arbeiten unterbrochen. Diese Bewegung wurde frühzeitig genug erkannt, bevor die festgelegten Grenzwerte erreicht wurden. Die visuelle Kontrolle des Punkts führte zur Feststellung einer lokalen Bewegung der Oberfläche, die jedoch nicht ursächlich auf die Sanierungsarbeiten zurückgeführt werden konnte. Daraufhin wurde die Umgebung des Punkts stabilisiert, und die Drainagearbeiten konnten fortgesetzt werden.
