ALLSAT® Global Monitoring an einer Spannbetonbrücke

Monitoring einer Spannbetonbrücke

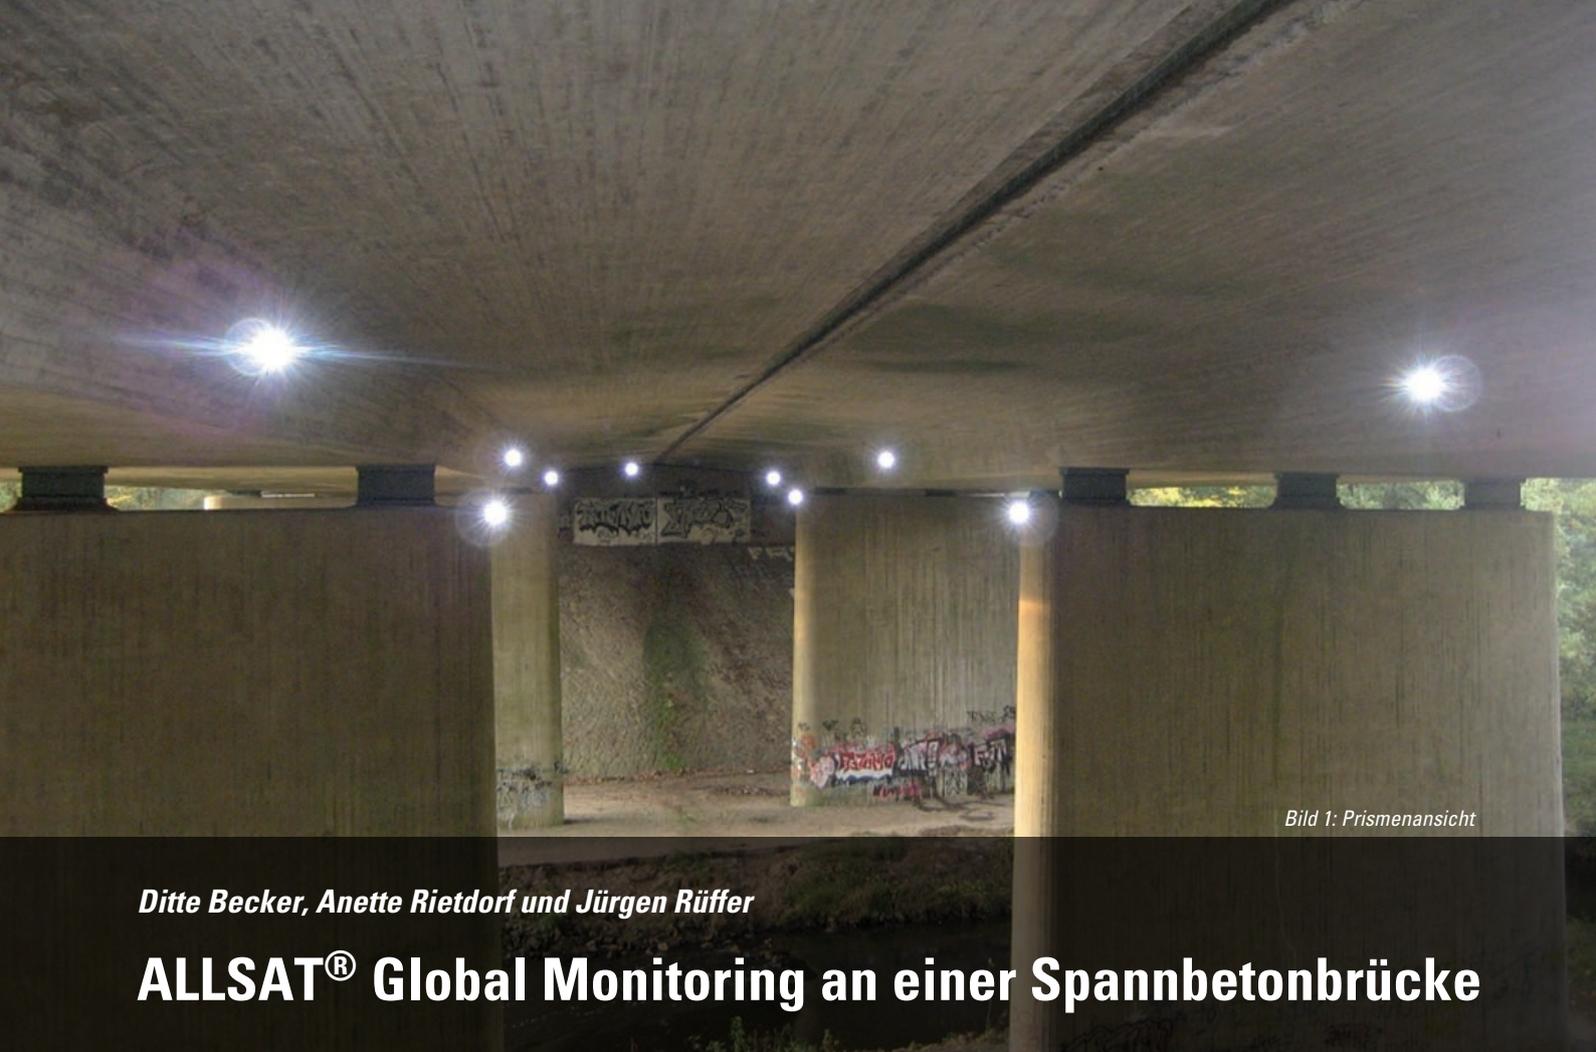
Bild 1: Prismenansicht

Insgesamt beobachtet das Tachymeter also zehn Punkte im Stundentakt (Bild 1), um eine Aussage über das Bewegungsverhalten des Brückenüberbaus treffen zu können. Die Brücke weist eine Gesamthöhe von ca. 10 m auf. Damit war es leicht, die Prismen außerhalb der Reichweite von möglichen Vandalismusversuchen zu montieren. Allerdings wurde für die

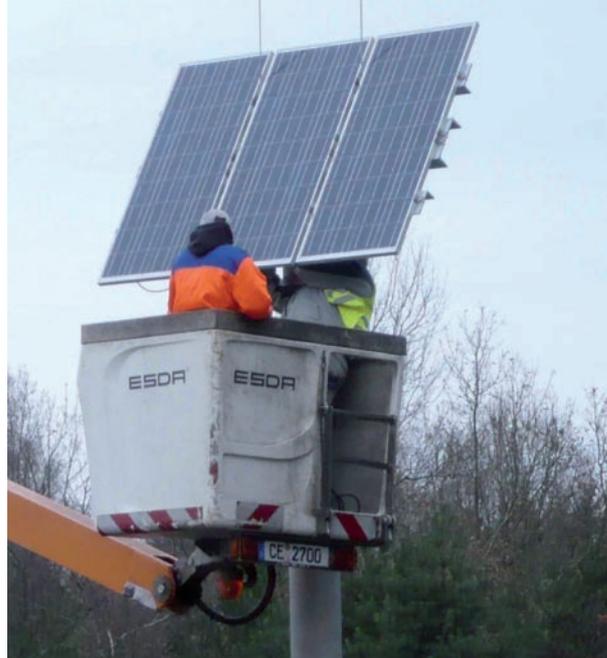
Bild 3: Photovoltaikanlage

Eine spezielle Herausforderung lag in der Stromanbindung der Sensoren. Die nächste Anschlussstelle an das öffentliche Stromnetz ist mehrere Kilometer entfernt und die Verlegung einer festen Leitung hätte die Gesamtkosten für das Monitoringsystem enorm in die Höhe getrieben. Daher musste eine autarke und über mehrere Jahre wartungsfreie Lösung für die Stromversorgung gefunden werden. Man entschied sich in diesem Projekt für die Installation einer Photovoltaik-Insulanlage (Bild 3). Mast und Halterungen der Solar Panels wurden speziell auf das Bauwerk abgestimmt entworfen und von einem Stahlbauunternehmen angefertigt. Die Anlage wurde so dimensioniert, dass auch während der trüben Wintermonate eine Stromversorgung des Monitoringsystems gewährleistet wird.

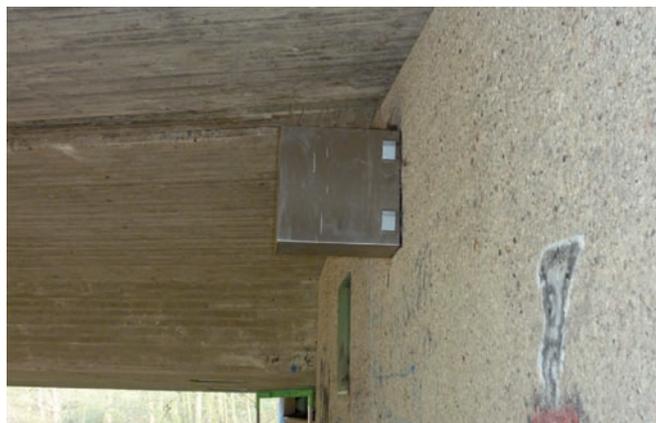
Bild 2: Tachymeterschrank

Die Durchbiegung der Brückenfelder kann als relative Bewegung des Brückenüberbaus gegenüber den festen Stützen und Widerlager erfasst werden. Das Tachymeter wurde in einem wetter- und vandalismussicheren Stahlschrank in ca. 3 m Höhe am Widerlager der Brücke montiert (Bild 2). Um die Stabilität des Tachymeterstandpunktes überprüfen zu können, wurden zusätzlich zu den sechs Beobachtungspunkten vier Referenzpunkte an den stabilen Brückenstützen sowie an dem gegenüber liegenden Widerlager installiert. Absolute Bewegungen des gesamten Bauwerks konnten in diesem Fall vernachlässigt werden, weshalb keine zusätzlichen Referenzpunkte ausserhalb der Brücke installiert wurden.

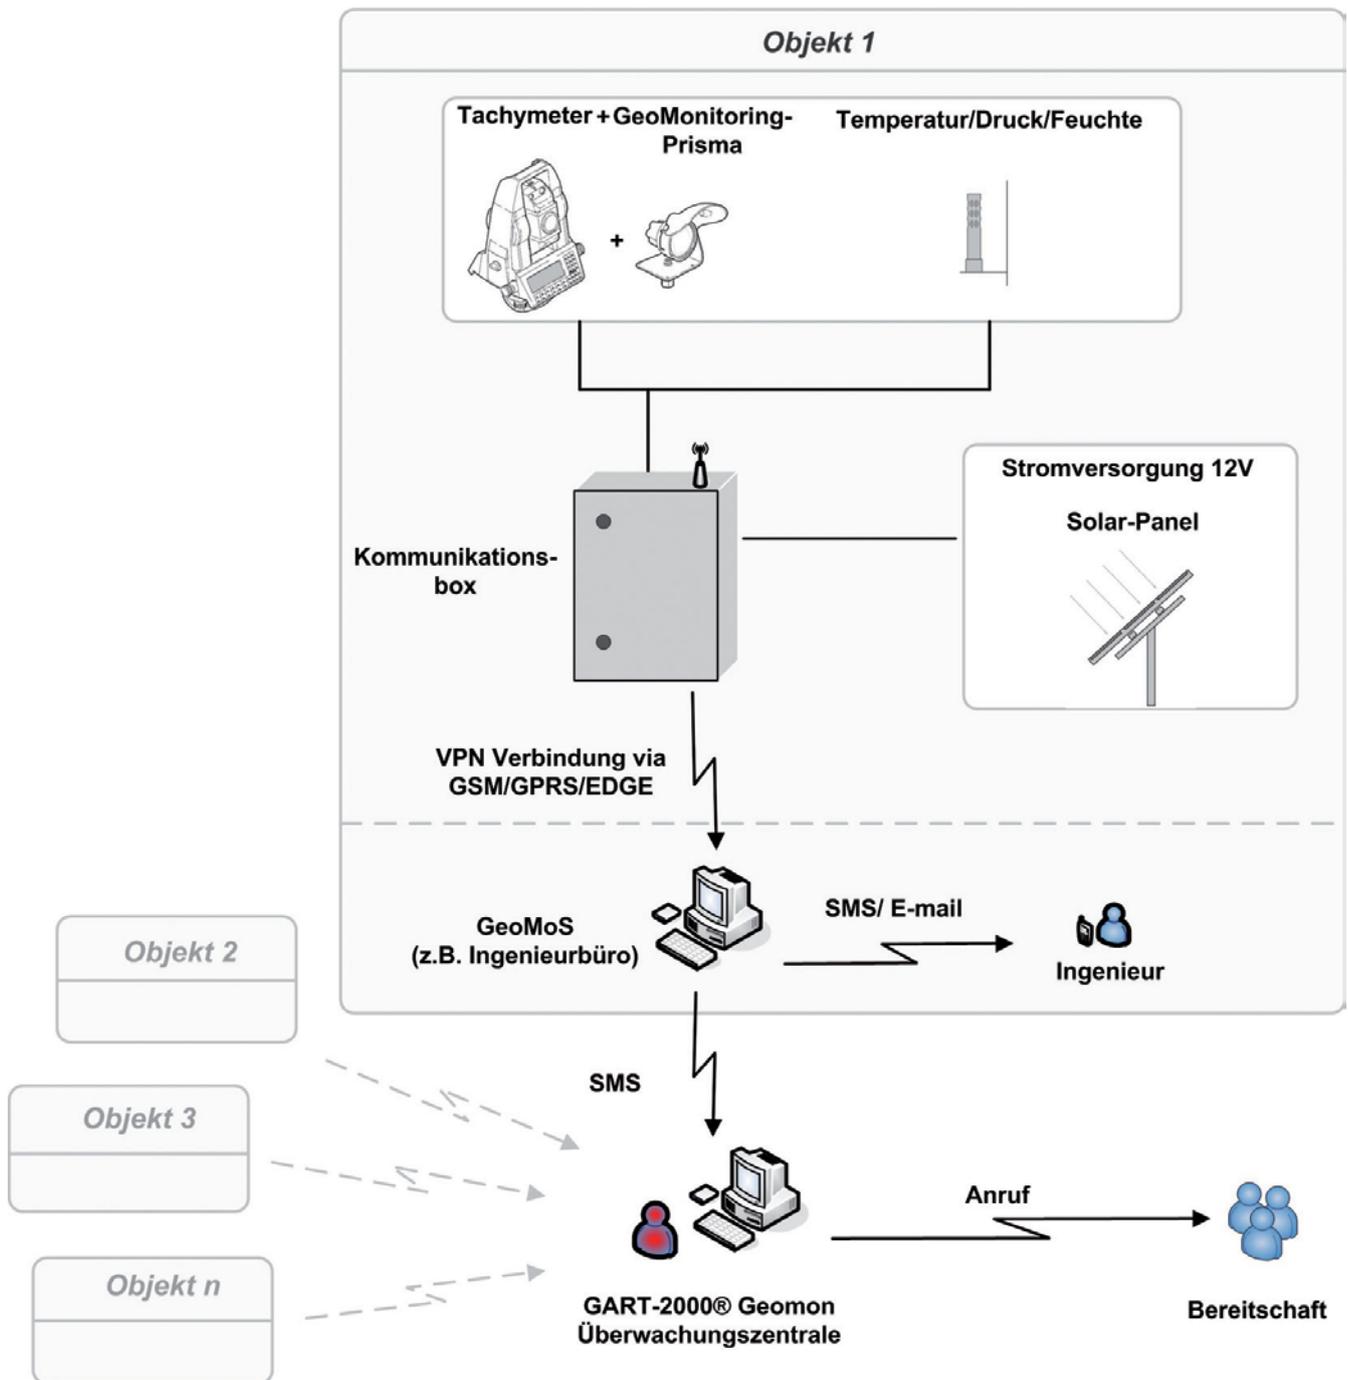
Bild 4: Übersicht des GeoMonitoringsystems

Die Sensoren werden über das Internet per Mobilfunk mit einem Rechner im zuständigen Überwachungsbüro verbunden. Jeder Sensor erhält eine feste IP-Adresse, über die er in einem sicheren Netzwerk (Open VPN) ansprechbar ist (Bild 4).

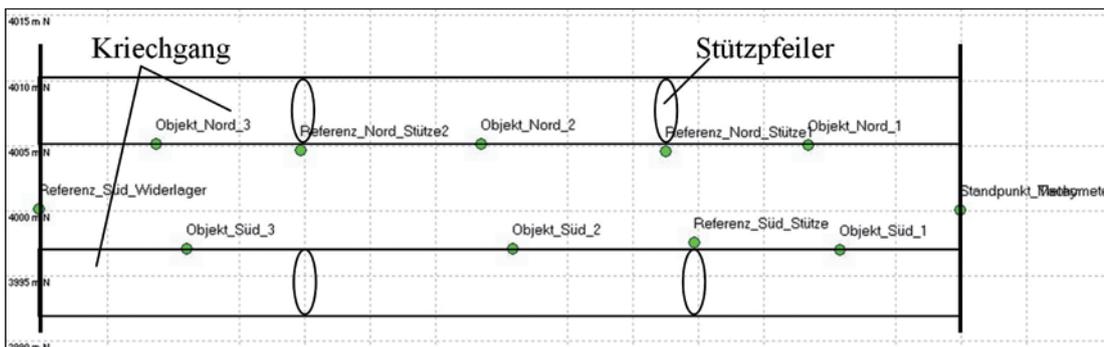
Bild 6: Schematische Messpunktskizze

Das hier vorgestellte System misst seit November 2008 kontinuierlich stündlich alle zehn Punkte (Bild 6). Zur Dateninterpretation werden nicht nur die vertikalen Bewegungen, sondern dreidimensionale Bewegungen (Längs-, Quer- und Höhenverschiebung) betrachtet (Bild 7). Die jeweiligen Verschiebungsbeträge ergeben sich aus der Differenz zwischen Nullmessung und aktueller Messung.

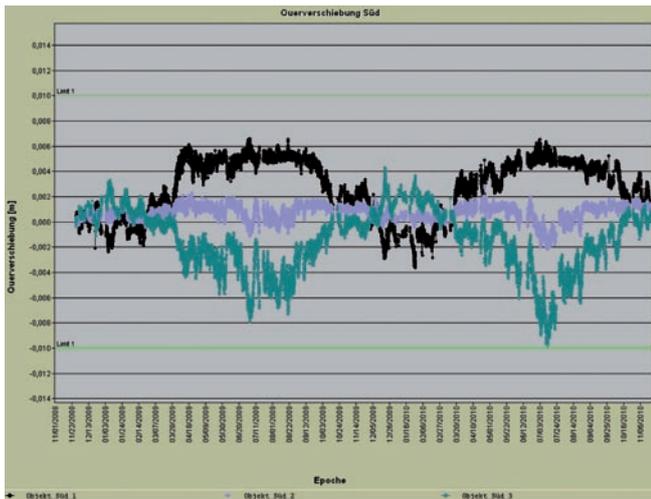
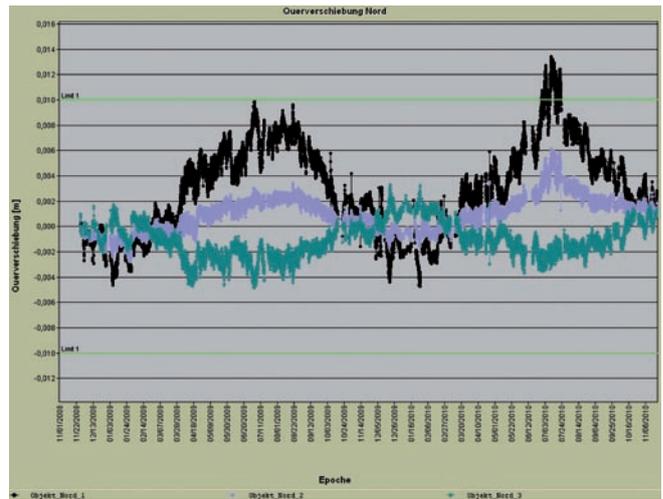
Die Brücke scheint gegenüber den Widerlagern innerhalb eines Jahres eine Art „Drehbewegung“ zu vollführen. Dies zeigt sich im Vergleich der Querabweichung der jeweiligen Punkte des nördlichen und südlichen Kriechganges (Bilder 8 und 9). Die nah am Tachymeter gelegenen Punkte werden in positive Richtung verschoben, die

Bild 8: Querverschiebung südlicher Kriechgang

Bild 9: Querverschiebung nördlicher Kriechgang

Punkte im mittleren Feld bleiben nahezu statisch, und die am weitesten vom Tachymeter entfernten Punkte werden in die negative Richtung verschoben.

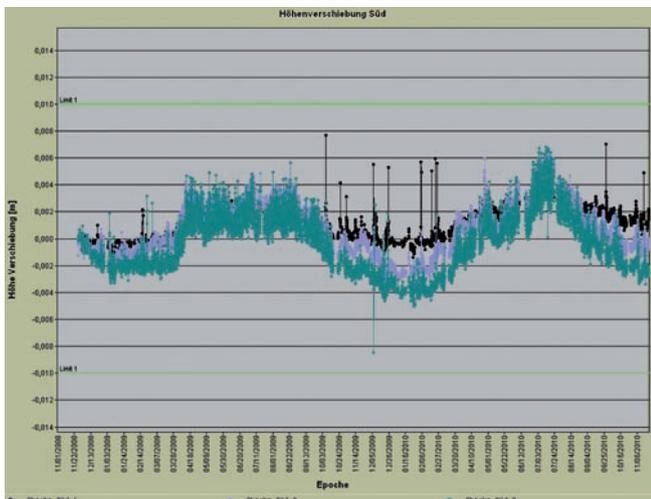
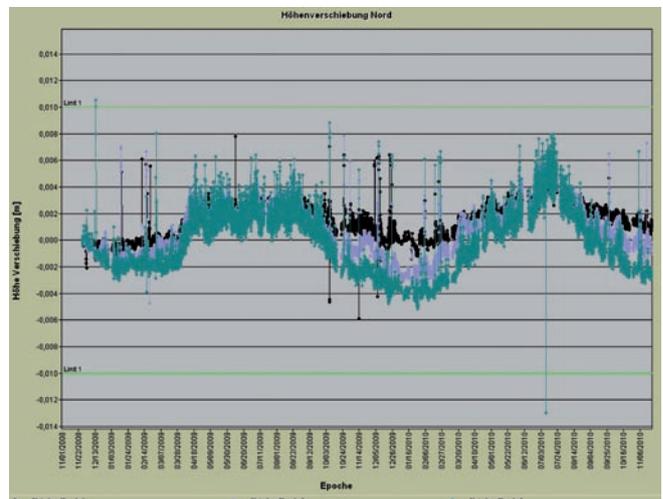
Bild 10: Höhenverschiebung südlicher Kriechgang

Bild 11: Höhenverschiebung nördlicher Kriechgang

Ein Jahrgang ist ebenfalls in der Höhenkoordinate der Objektpunkte deutlich erkennbar (Bilder 10 und 11). Das System wurde im Oktober 2008 installiert und die Nullkoordinaten der Objektpunkte wurden bestimmt. In den Wintermonaten (Oktober – März) beträgt die Abweichung von der Nullmessung -2 bis -4mm. In den Sommermonaten (April – September) hingegen ist die Abweichung positiv und beträgt +3 bis +5 mm.

Vereinzelt sind in den Daten, insbesondere in der Höhe, Ausreißer zu erkennen. Diese sind vermutlich auf kurzfristige Verkehrslasten zum Zeitpunkt der Messung zurück zu führen. In einer automatisierten Nachmessung sofort im Anschluss an die
