Gleismonitoring überwacht Damm-Ertüchtigung

Permanente messtechnische Überwachung ermöglicht Sanierungsarbeiten bei laufendem Betrieb.

Ditte Becker
Anette Rietdorf
Jürgen Ruffer
Sigrid Stavesand
Kai Tamms
Frank Wielitzek

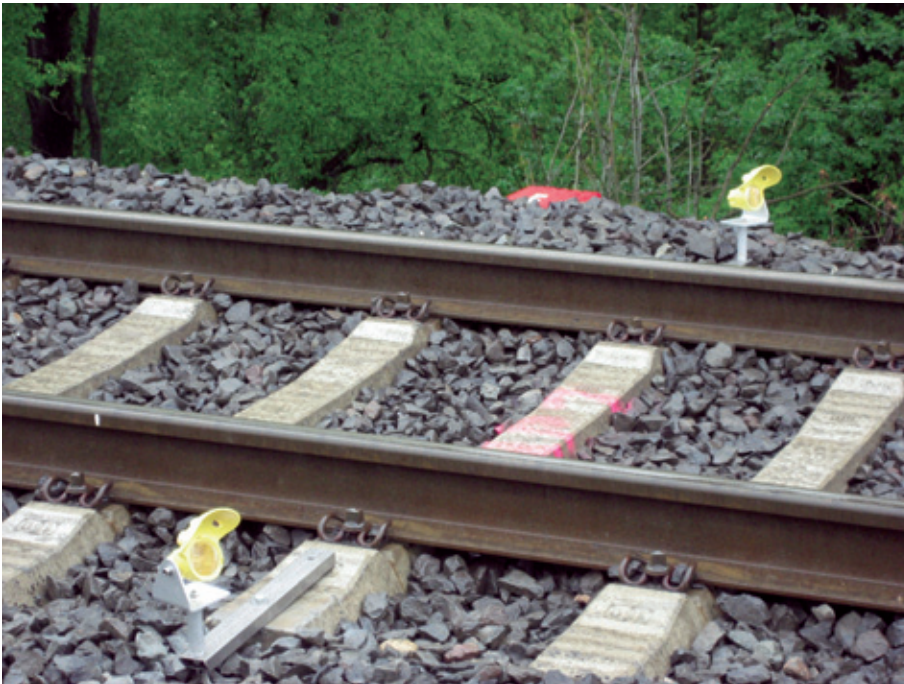
Abb. 4: Überwachungs-Prismen an den Gleisschwellen

Auf dem gut 100 m langen Gefahrenstreifen wurden zwölf Monitoring-Spiegelprismen mit speziell angefertigten Halterungen an den Gleisschwellen so positioniert, dass eine Zugdurchfahrt ungehindert erfolgen konnte (Abb. 4). Jenseits der Gleise und ebenfalls im Hauptbewegungsgebiet wurde ein 13. Prisma an dem oben erwähnten Fahrleitungsmast installiert, um auch hier eine kritische Bewegung permanent beobachten zu können.
